RESEARCH AND DEVELOPMENT FOR LANDSLIDE PROTECTION ON HIGHLAND SLOPE PROJECT UNDER THE KING INITIATION (CHAIPATTANA FOUNDATION)

โครงการศึกษาวิจัยและพัฒนาการแก้ไขปัญหาดินถล่มบนที่สูงชันตามแนวพระราชดำริ (มูลนิธิชัยพัฒนา) กรณีบ้านหน้าถ้ำ ตำบลท่าอุแท อำเภอกาญจนดิษฐ์ จังหวัดสุราษฎร์ธานี

THE RESEARCH AND DEVELOPMENT PROJECT TO LANDSLIDE PREVENTION AND PROTECTION IN STEEP/SLOPE HIGHLANDS ACCORDING TO ROYAL INITIATIVES : THE CASE STUDY OF THE BAN NA TUM VILLAGE, THA U-THAE SUB-DISTRICT, KANCHANADIT DISTRICT, SURAT THANI

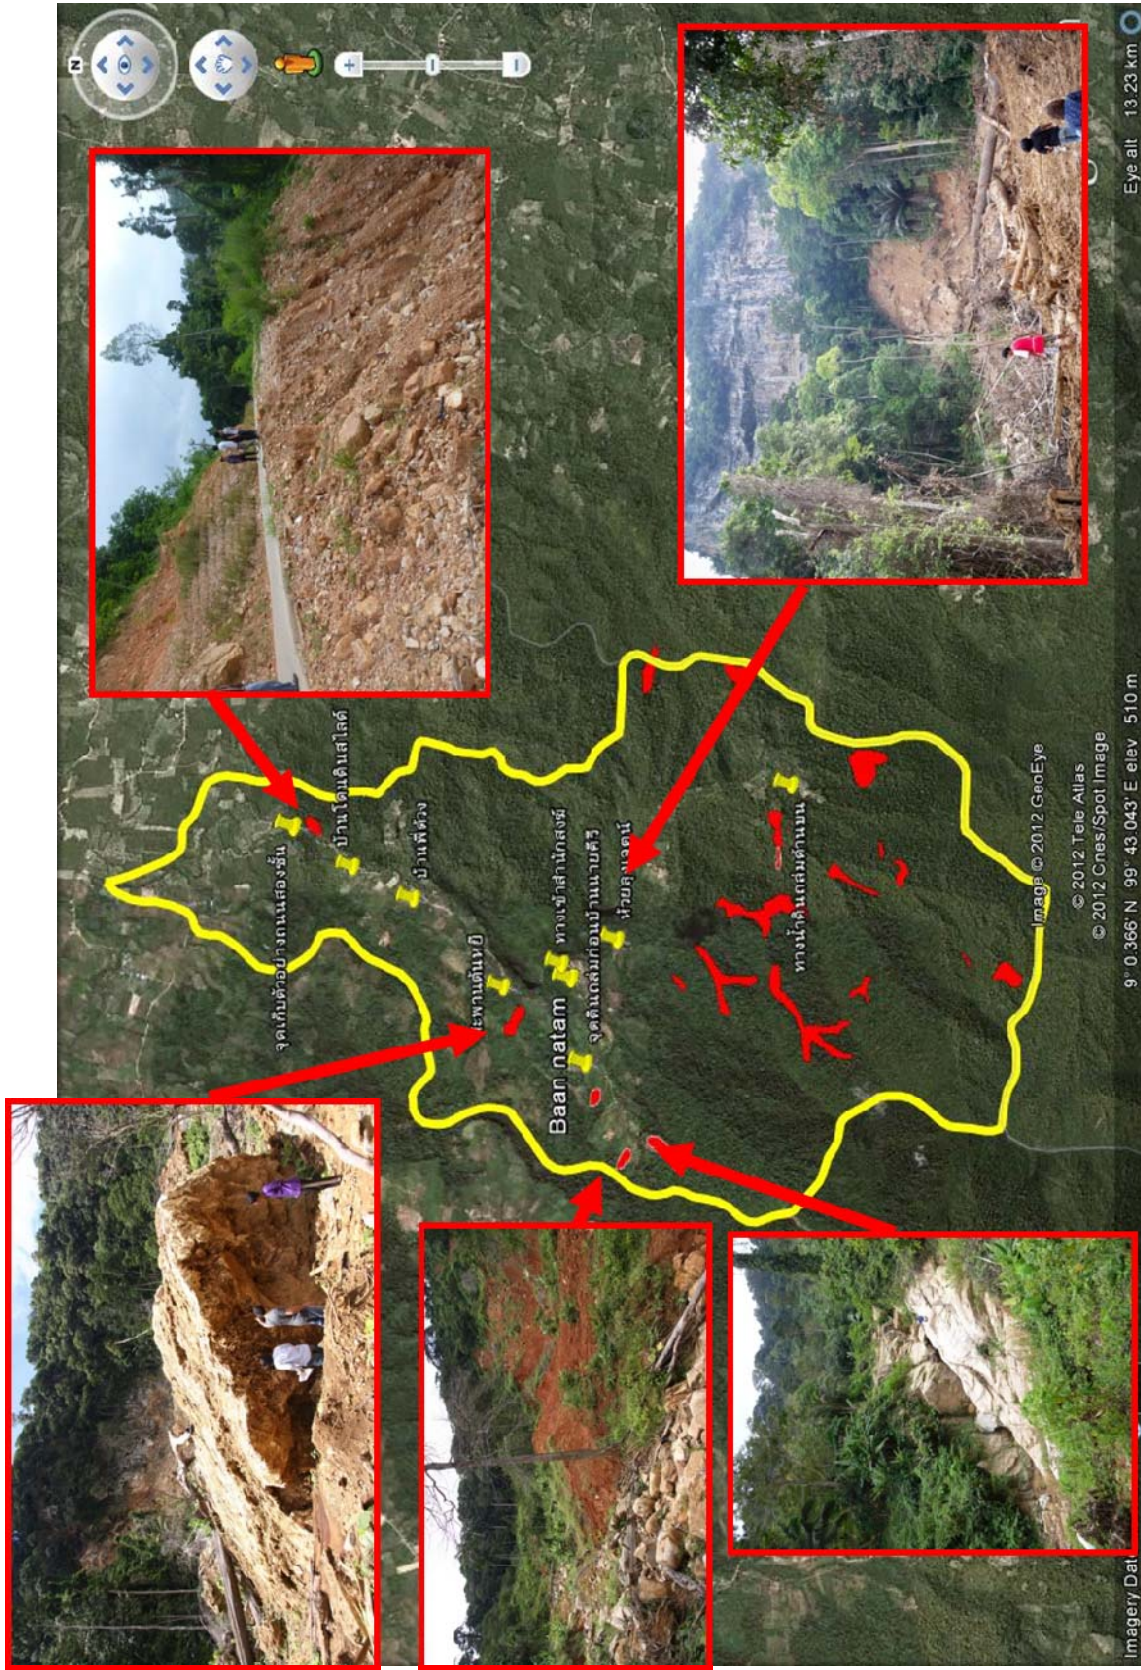
ภาพที่ 2.3 สภาพการเกิดดินถล่ม ณ บ้านหน้าถ้ำ ปี พ.ศ. 2554

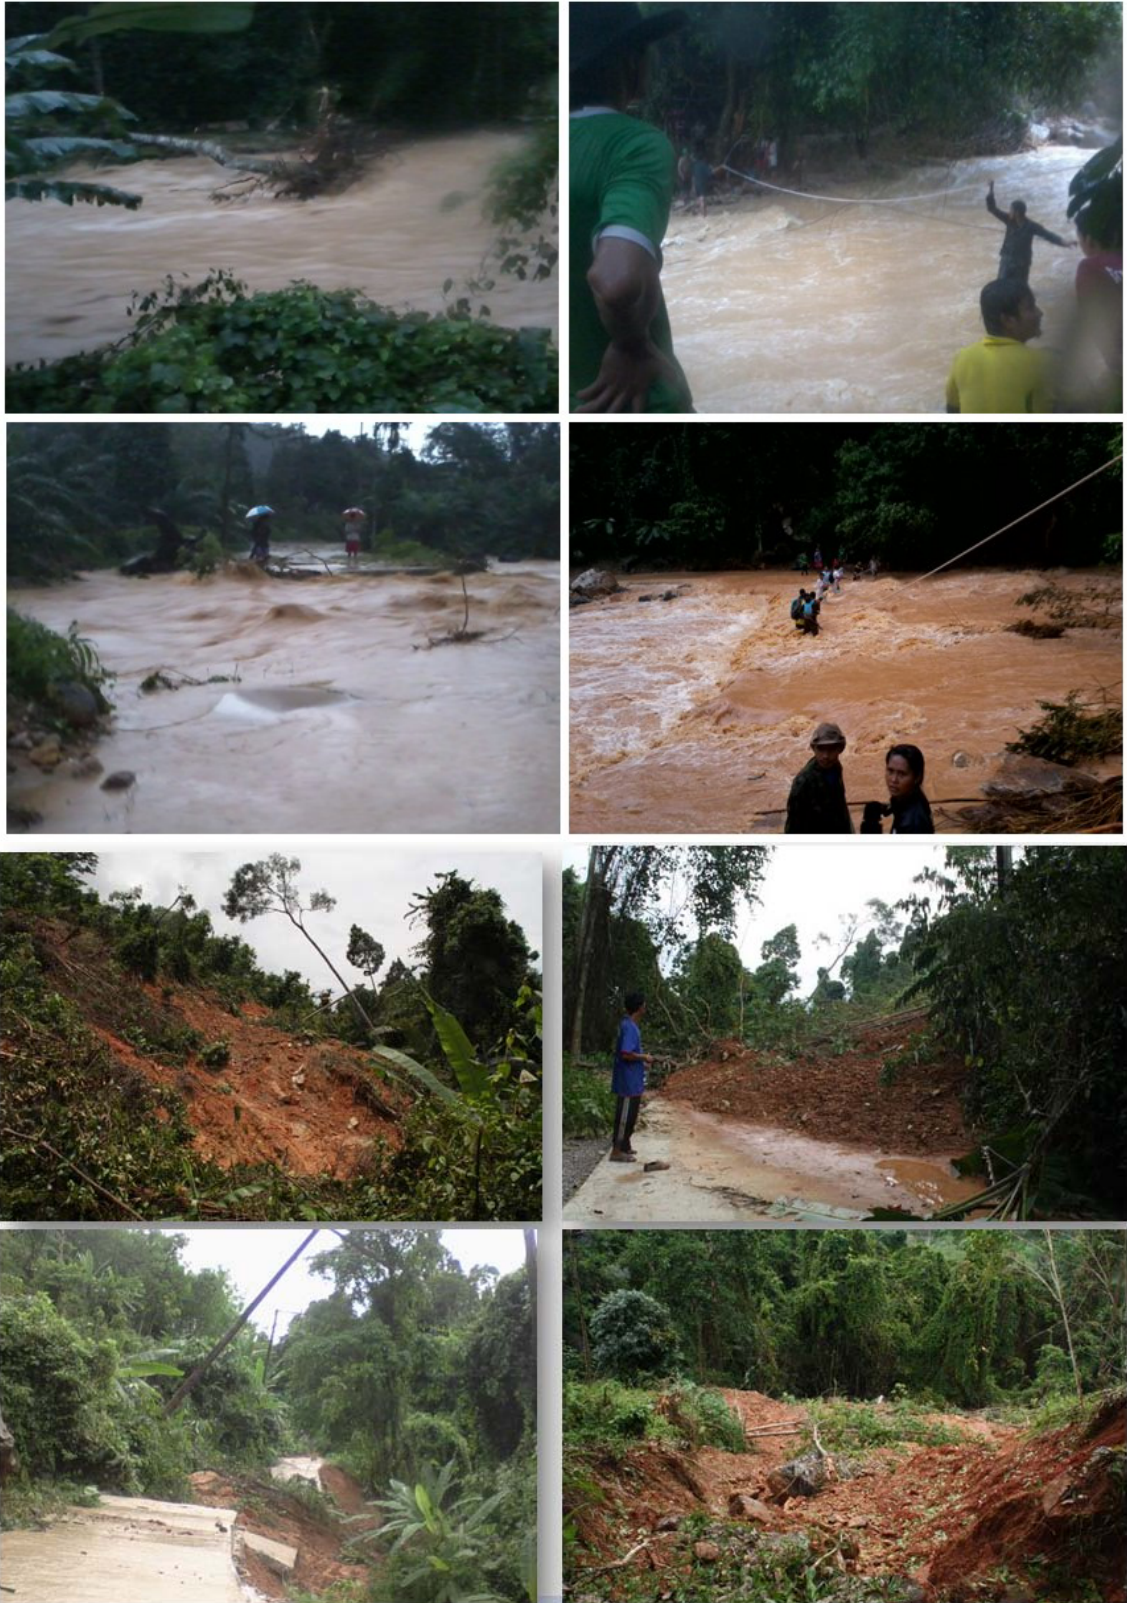
ภาพที่ 2.4 เหตุการณ์ดินถล่ม ณ บ้านหน้าถ้ำ ปี พ.ศ. 2554

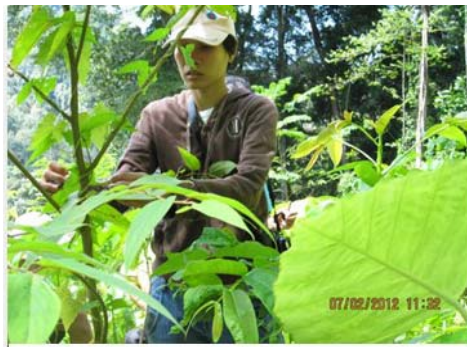
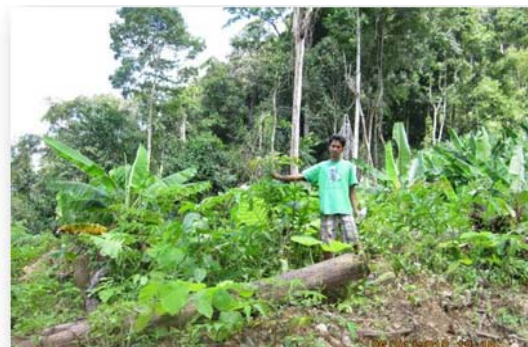
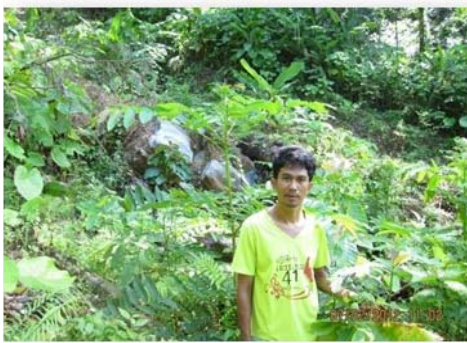
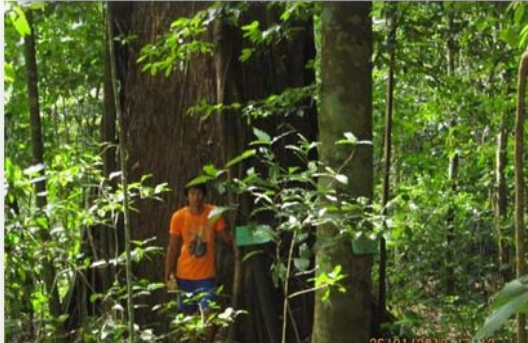
ลำพูป่า

กล้วยป่า

ลำพูป่าและเฟิร์นพบใกล้ร่องน้ำ

ต้นแม่ลำพูป่า

ภาพที่ 4.2 พันธุ์ไม้ที่พบภายหลังเกิดดินถล่มช่วง 10 เดือนแรก (มีนาคม พ.ศ. 2554 - กุมภาพันธ์ พ.ศ. 2555)

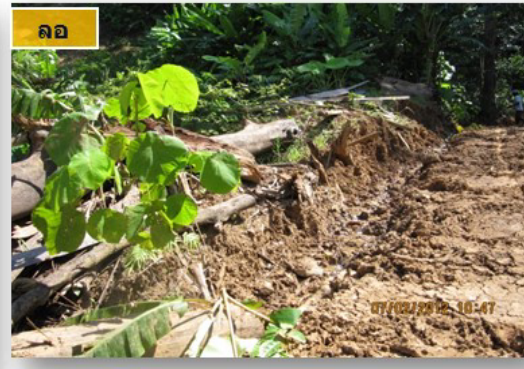
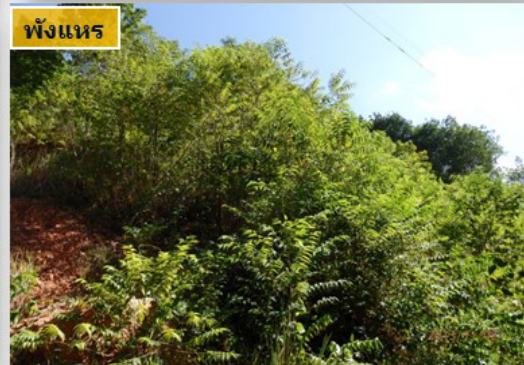
ล่อ

พังแหร

ภาพที่ 4.3 พันธุ์ไม้ที่งอกจากเมล็ดฝังในดิน

ไม้เบิกนำ 3 ชนิดได้แก่ ลำพูป่า พังแหร ไม้ล่อ ดังภาพที่ 4.7 มีรากลึกในแนวตั้งเทียบเท่ากับไม้ป่า จึงสมควรนำมาพิจารณาการฟื้นฟูดินถล่ม

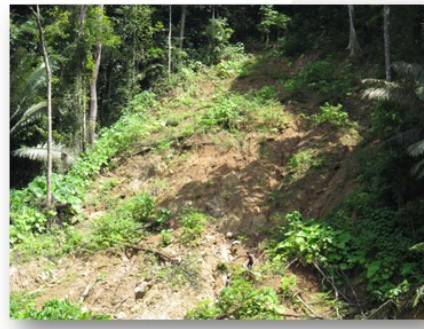
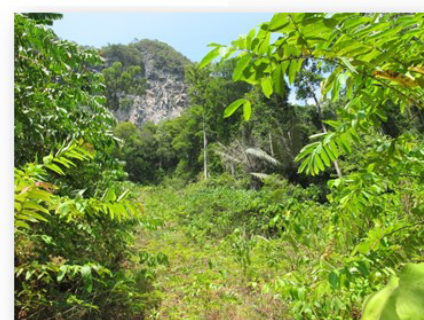
- Slip Face Zone ภายหลังกดินถล่ม ระยะเวลา 10 เดือน

- Slip Face Zone ภายหลังกดินถล่ม ระยะเวลา 3 ปี

ภาพที่ 4.4 การฟื้นตัวของระบบนิเวศในพื้นที่ Slip face zone ระยะเวลา 10 เดือน และ 3 ปี

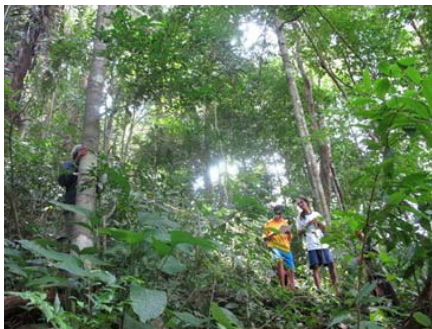
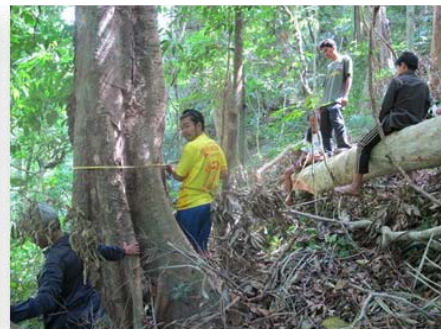
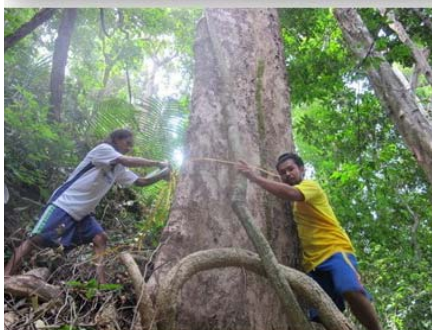
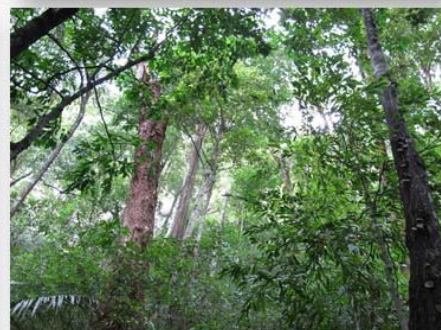
ภาพที่ 4.5 การสำรวจแม่ไม้ในพื้นที่ป่าธรรมชาติ

จากการสำรวจพันธุ์ไม้ในป่าธรรมชาติดั้งเดิมรอบบริเวณดินถล่มกล่าวได้ว่า ป่าธรรมชาติบริเวณภูเขาของบ้านหน้าถ้ำ มีพืชพันธุ์ไม้เบิกนำขึ้นปะปนอยู่กับพันธุ์ไม้ของป่าดิบดั้งเดิม หากแต่เป็นสังคมพืชที่มีพลวัตรเกิดการเปลี่ยนแปลงอยู่เสมอ ดังภาพที่ 4.5

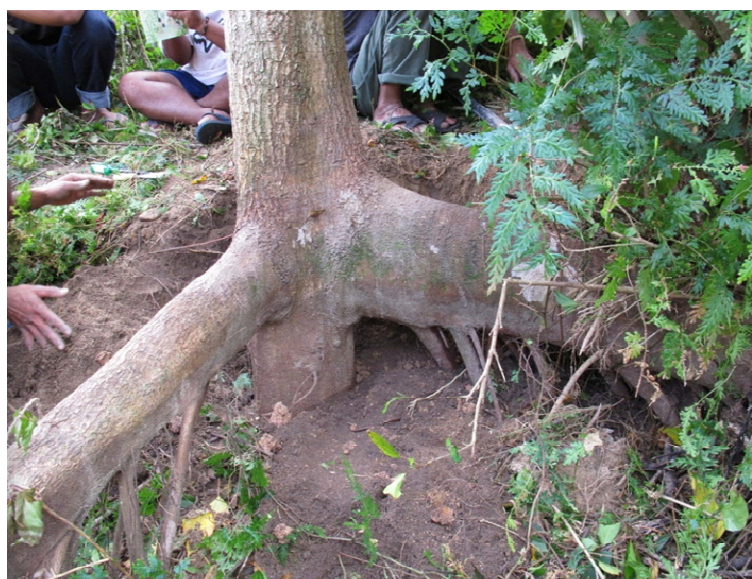
การวัดรากแนวนอนและรากแนวตั้ง

ภาพที่ 4.6 การศึกษาระบบรากไม้ด้วยวิธีการคำนวณดัชนีความสามารถในการยึดดิน

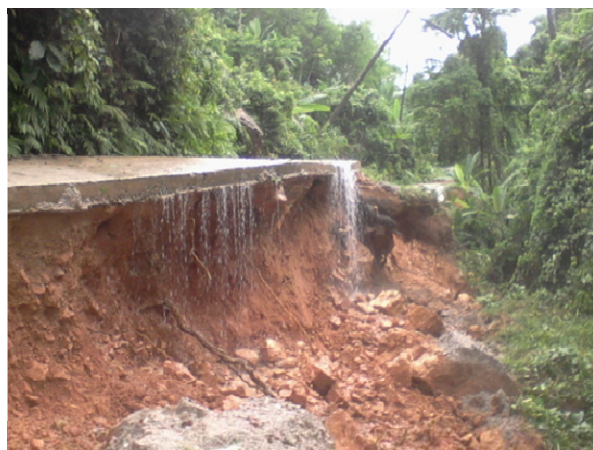
ภาพที่ 4.11 ลักษณะความเสียหายของพื้นที่ดำเนินงานส่วนที่ 1 ปี พ.ศ. 2554

ชุมชนได้เลือกพื้นที่ดำเนินงานส่วนที่ 1 เป็นพื้นที่แรกของแผนงานการใช้กระสอบมีปีกในการป้องกันดินถล่มร่วมกับหญ้าแฝก วัสดุ และพืชอื่น เนื่องจากมีความต้องการแก้ไขพื้นที่อย่างเร่งด่วน เพราะถนนมีการทรุดตัวอย่างหนัก ปริมาณน้ำจำนวนมากกัดเซาะดินใต้ถนนจนเกิดเป็นโพรงโหล่ง เหลือเพียงแผ่นคอนกรีตผิวถนนที่รับน้ำหนักของรถที่สัญจรไปมา นอกจากนี้ยังเกิดร่องรอยการกัดเซาะอย่างต่อเนื่องจนมีแนวโน้มที่แผ่นคอนกรีตจะเลื่อนไหลลงสู่ด้านล่างจึงต้องดำเนินการแก้ไขอย่างเร่งด่วน โดยสรุป สามารถแบ่งลักษณะความเสียหายออกเป็น 2 ส่วน ดังภาพที่ 4.11 คือ

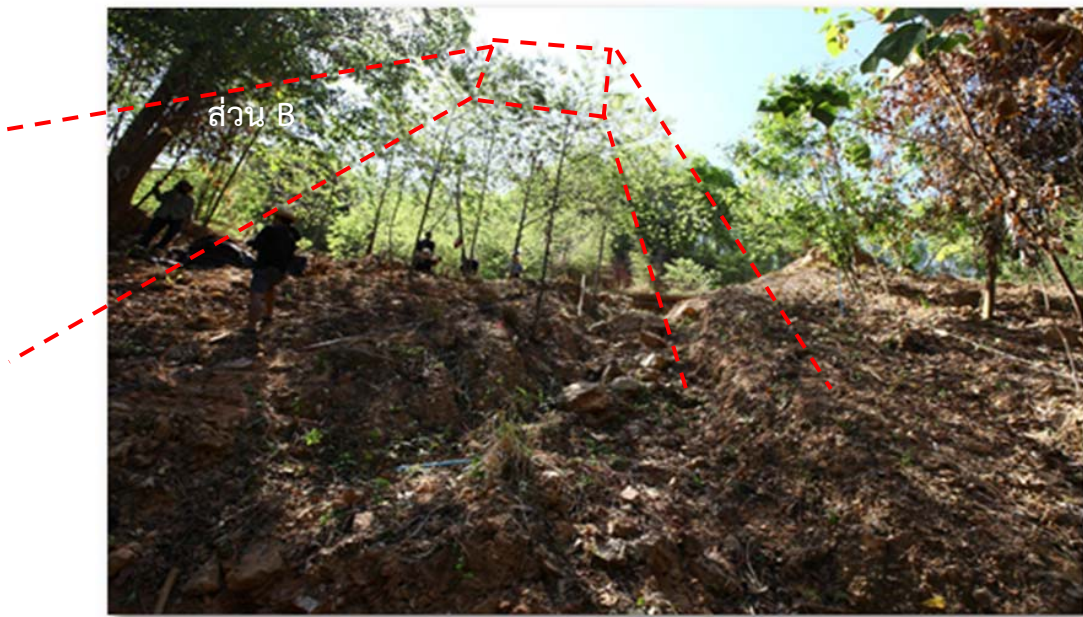
ภาพที่ 4.12 ภาพถ่ายแสดงลักษณะความเสียหายของพื้นที่ดำเนินงานส่วนที่ 1

สมมติฐานสาเหตุความเสียหาย จากการเดินสำรวจตามร่องรอยของร่องน้ำ ดังภาพที่ 4.12 พบว่า เกิดจากปริมาณน้ำฝนที่ไหลลงจากพื้นที่รับน้ำขนาดใหญ่ด้านบนซึ่งเป็นสวนยางพารา ปริมาณน้ำจำนวนมากที่ไหลมารวมกันตามความลาดเอียงของพื้นที่ ทำให้เกิดเป็นร่องน้ำที่ไหลบ่าข้ามถนนและซึมลงใต้พื้นถนน ทำให้เกิดดินถล่มระดับตื้นและมีการกัดเซาะต่อเนื่องเป็นร่องลึกอย่างรุนแรงตั้งแต่ปี พ.ศ. 2554 ดังภาพที่ 4.13

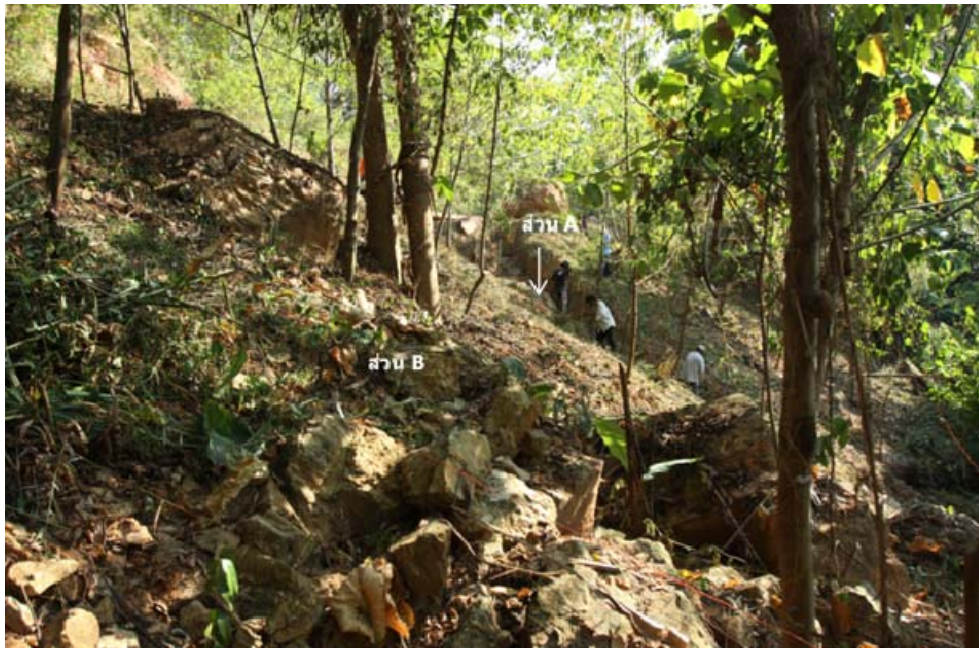
ภาพที่ 4.14 ลักษณะความเสียหายของพื้นที่ดำเนินงานส่วนที่ 1 ที่เกิดการกัดเซาะผิวหน้าดินแต่ไหล่ถนนยังคงสภาพความลาดชันเดิมไว้ได้ เนื่องจากมีรากต้นไม้เป็นส่วนสำคัญในการยึดดิน

สมมติฐานสาเหตุความเสียหาย เกิดจากลักษณะพื้นที่ที่มีความลาดชันสูงมากกว่า 30 องศา หากเกิดฝนตกหนักในพื้นที่ติดต่อกันจะมีโอกาสเกิดทั้งดินโคลนถล่มและน้ำกัดเซาะอย่างต่อเนื่อง ทำให้เกิดความเสียหายในเวลาต่อมา

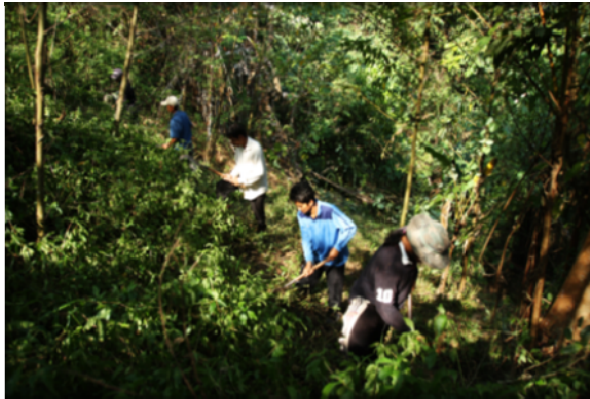
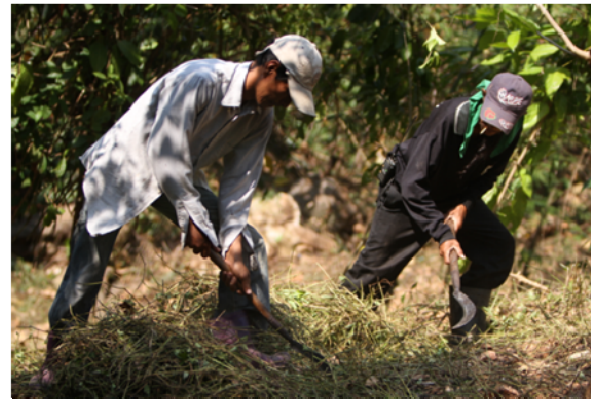
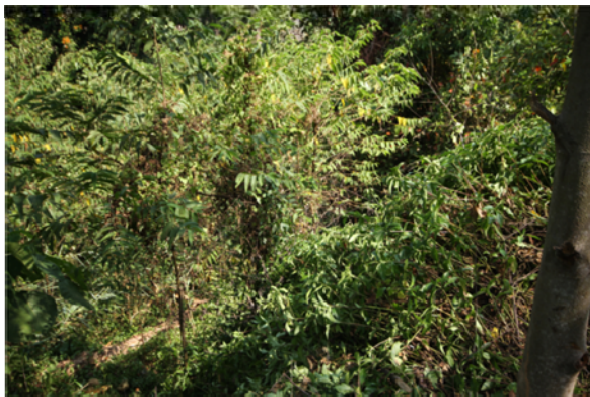
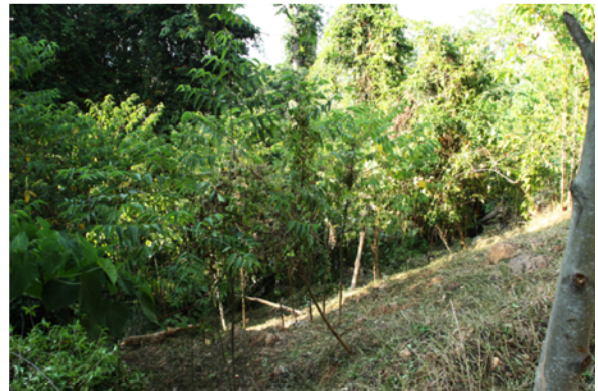
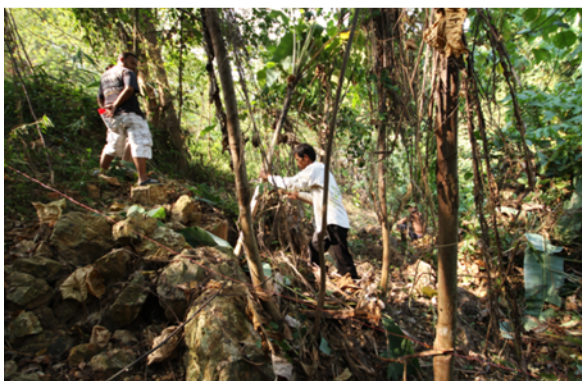
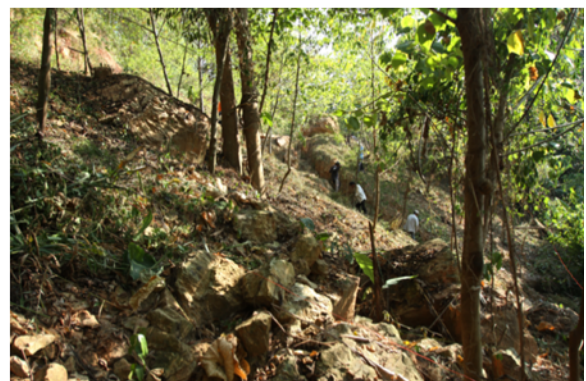
ภาพที่ 4.17 การกำจัดวัชพืชที่ปกคลุมพื้นที่เพื่อให้เห็นร่องรอยการไหลของน้ำ

นำวัชพืชที่ปกคลุมพื้นที่และเศษตอไม้ออกให้หมด ย้ายก้อนหินจากด้านบนลงด้านล่าง หากเป็นหินก้อนใหญ่และมีความมั่นคงให้ทิ้งไว้เพื่อชะลอความเร็วของน้ำ และเพื่อสร้างความมั่นคงของไหลถล่นนให้ เหลือไม้ยืนต้นไว้เพราะต้นไม้พวกนี้ได้พิสูจน์แล้วว่ารากสามารถยึดอยู่ได้ถึงแม้เกิดฝนตกติดต่อกันและมีการกัดเซาะอย่างรุนแรง ดังภาพที่ 4.17 ถึง 4.19

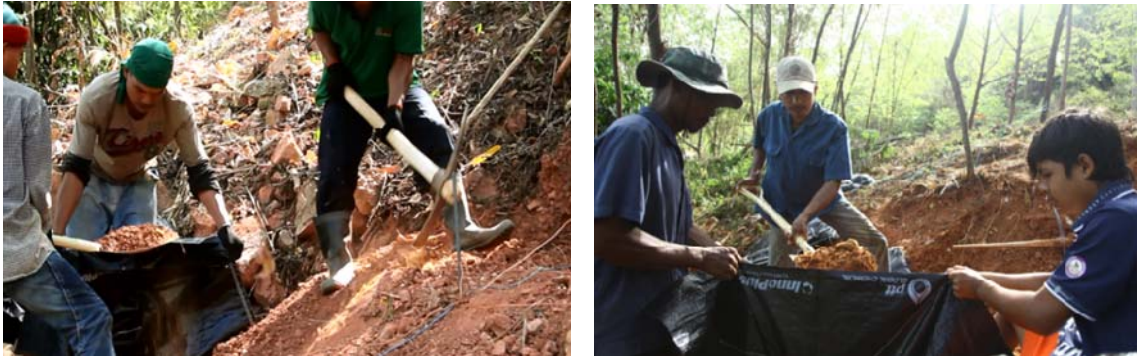
ภาพที่ 4.26 การบรรจุดินใส่กระสอบ

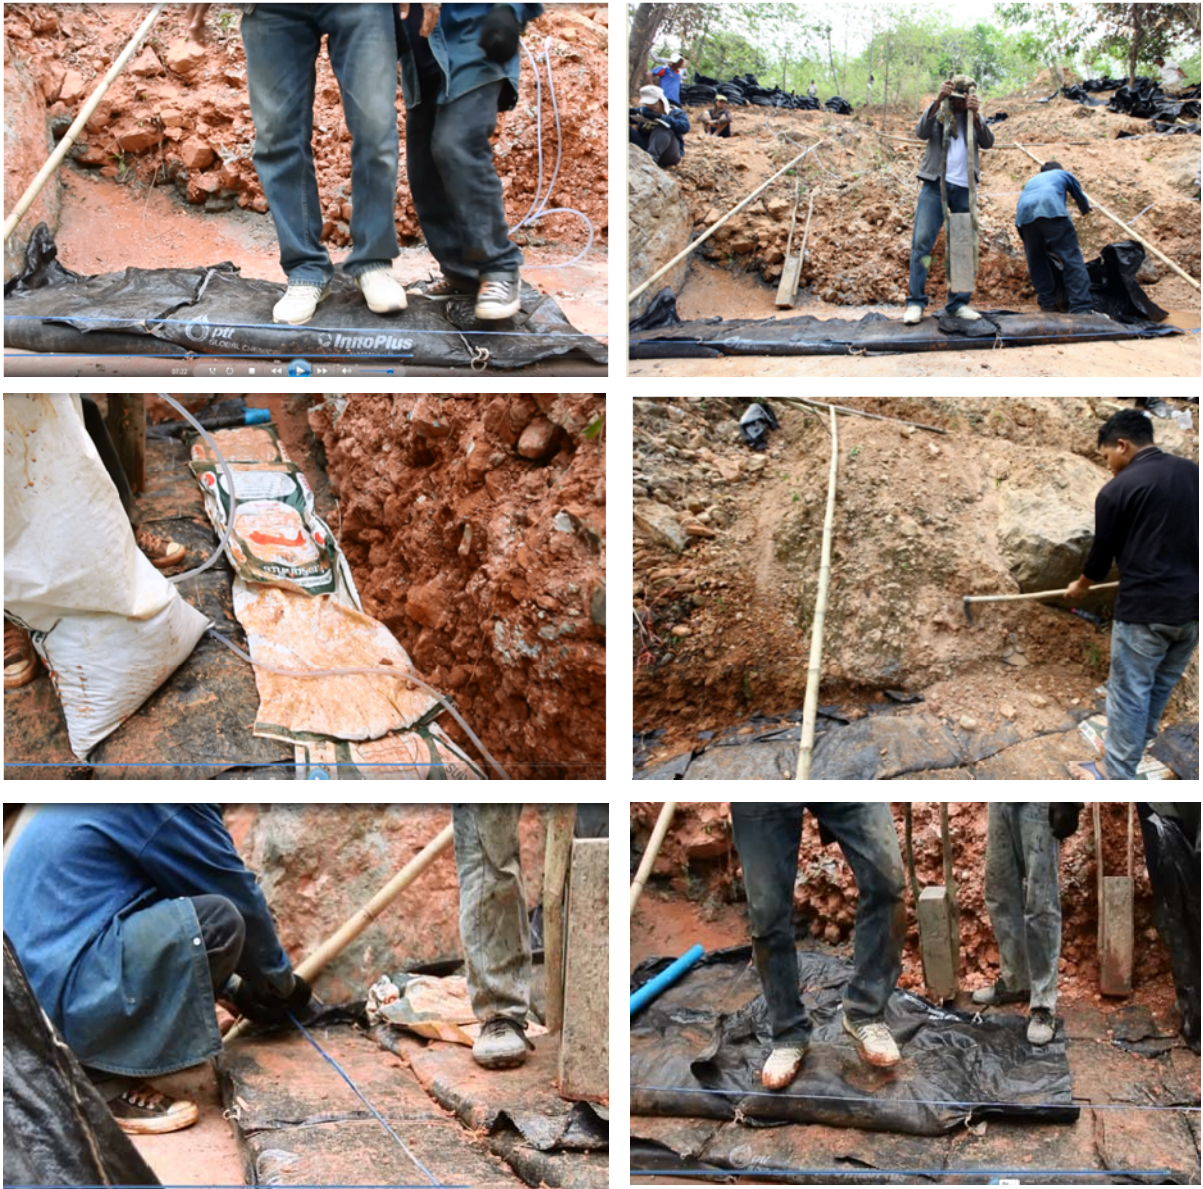
ภาพที่ 4.33 การวางเรียงกระสอบมีปีกในแต่ละชั้น

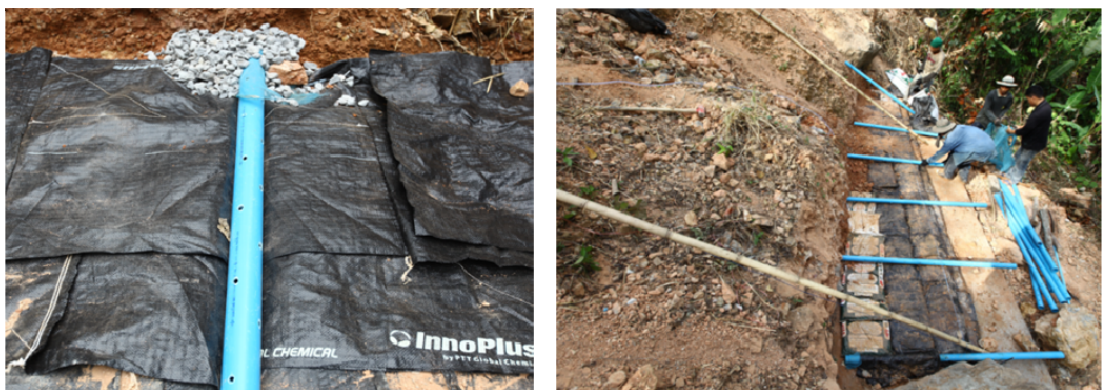
ภาพที่ 4.34 การวางท่อพีวีซีเพื่อระบายน้ำใต้ดิน

จ) การวางท่อพีวีซี ควรวางเมื่อเรียงกระสอบมีปีกเสร็จในชั้นที่ 2 และวางเพิ่มทุก 5 ชั้นของการเรียงกระสอบมีปีก

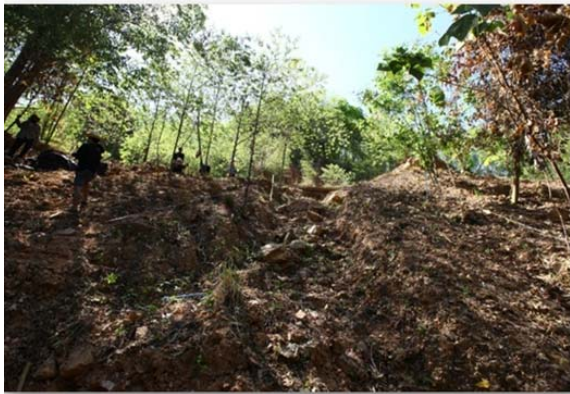
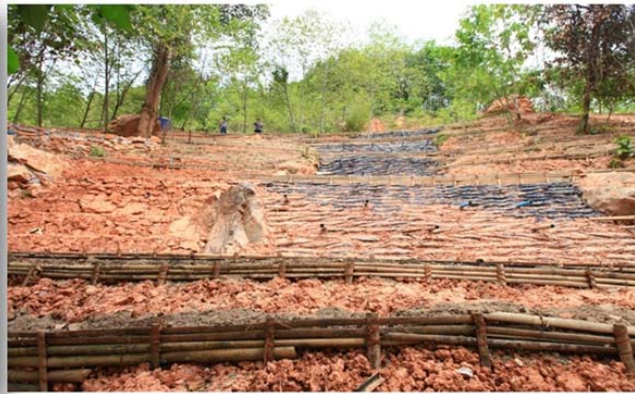
ก่อนดำเนินการ

หลังดำเนินการ
